BOGUSZA— **CERKIEW P.W. ŚW. DYMITRA; OBECNIE KOŚCIÓŁ P.W. ŚWIĘTEGO ANTONIEGO.**

**ZALECENIA KONSERWATORSKIE DO REMONTU KONSERWATORSKIEGO OGRODZENIA, BRAMKI WEJŚCIOWEJ I SCHODÓW.**

Załącznik do pozwolenia Nr 106/2027

DNS 7.5142.61.2024.PC

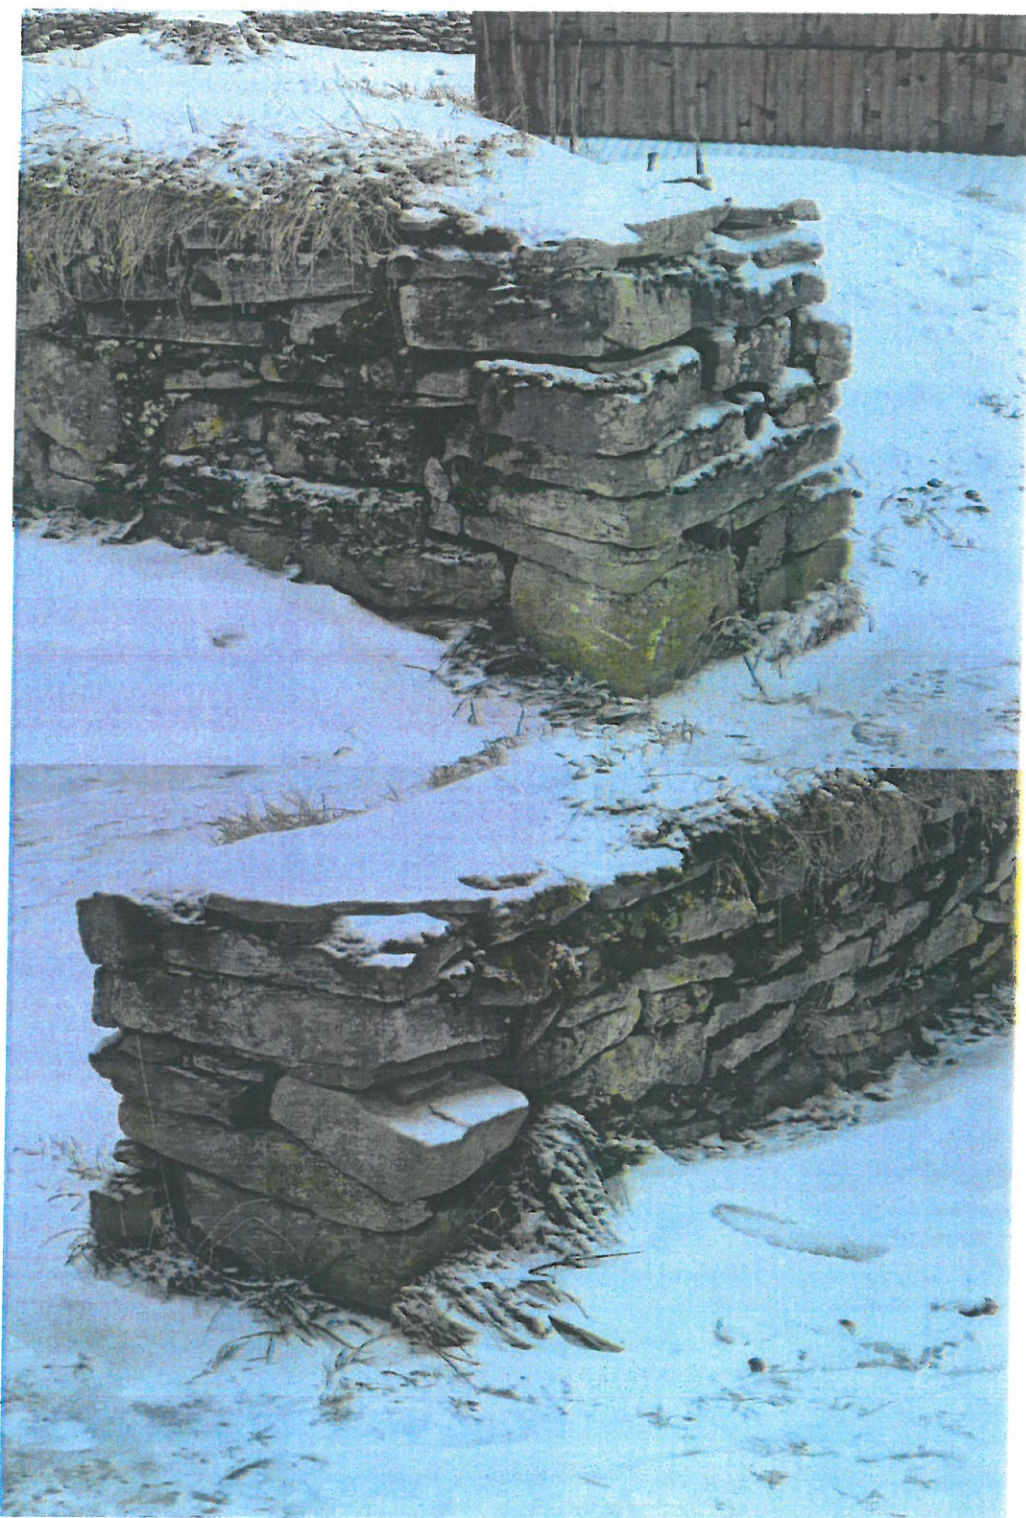
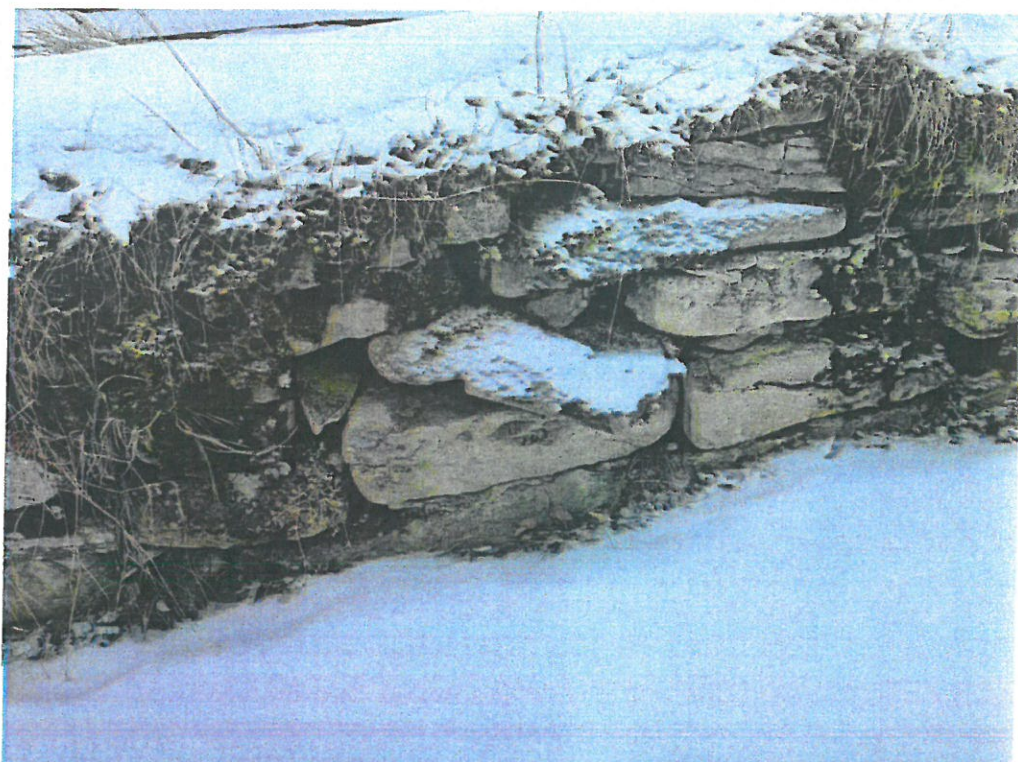
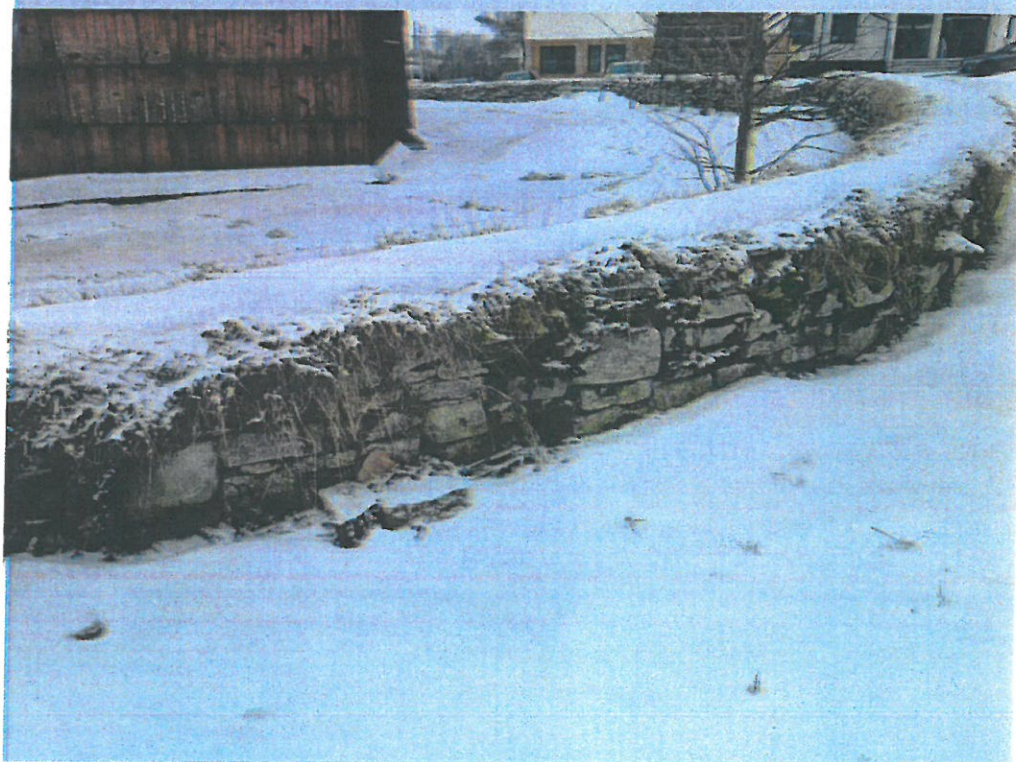
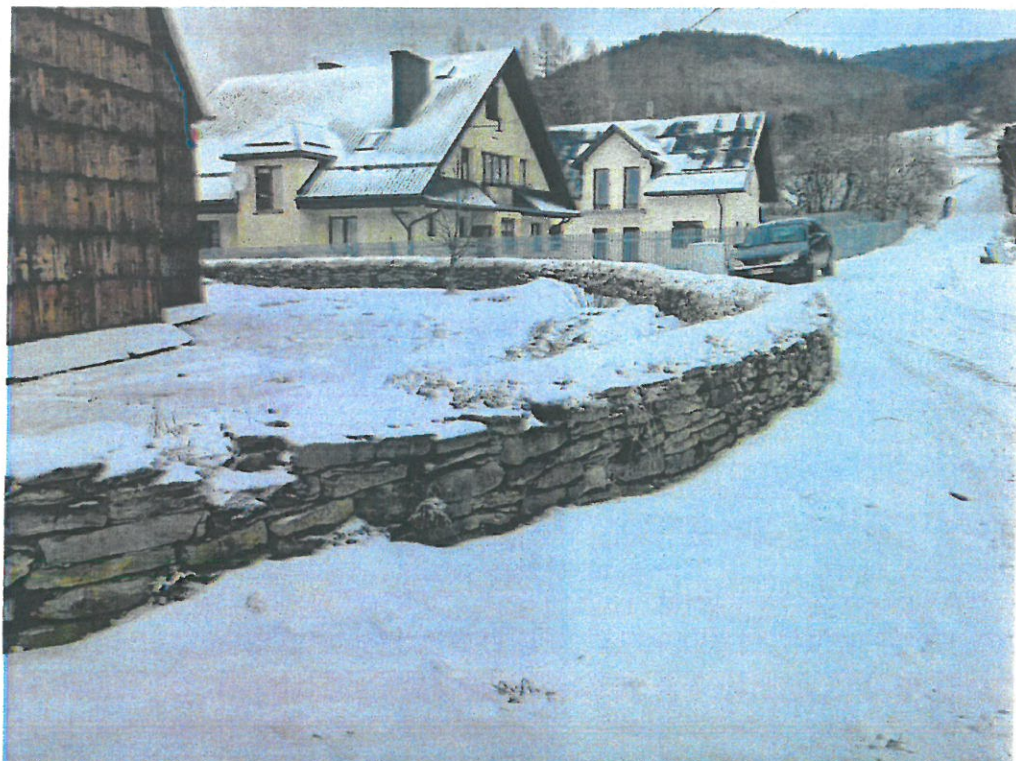
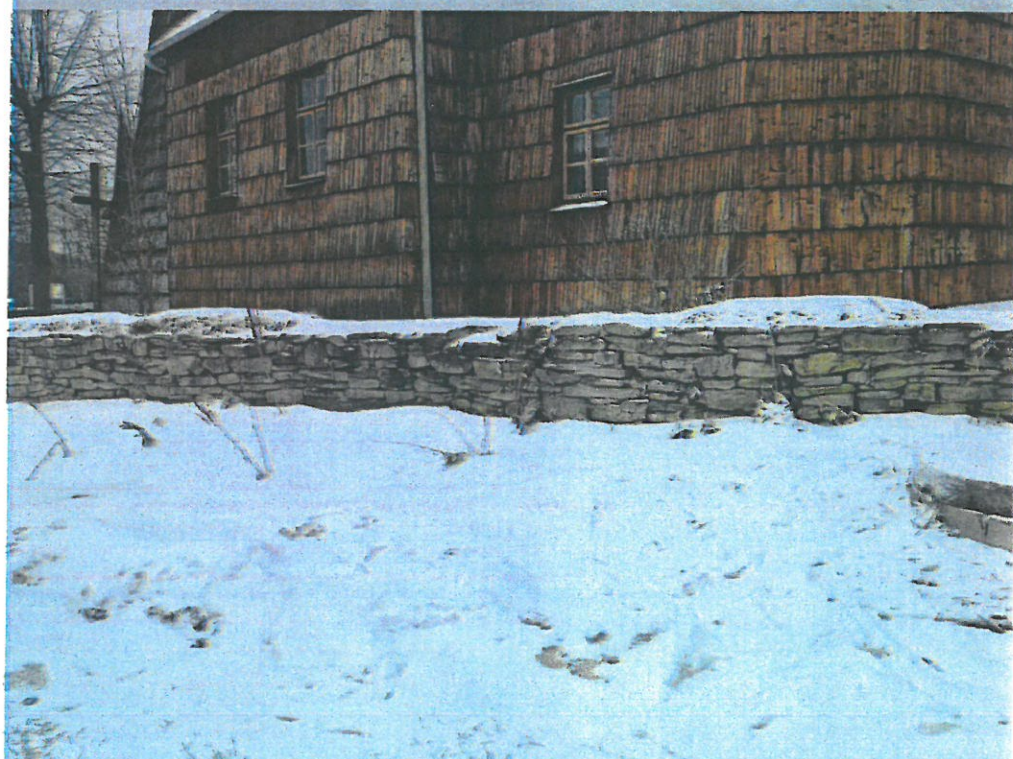
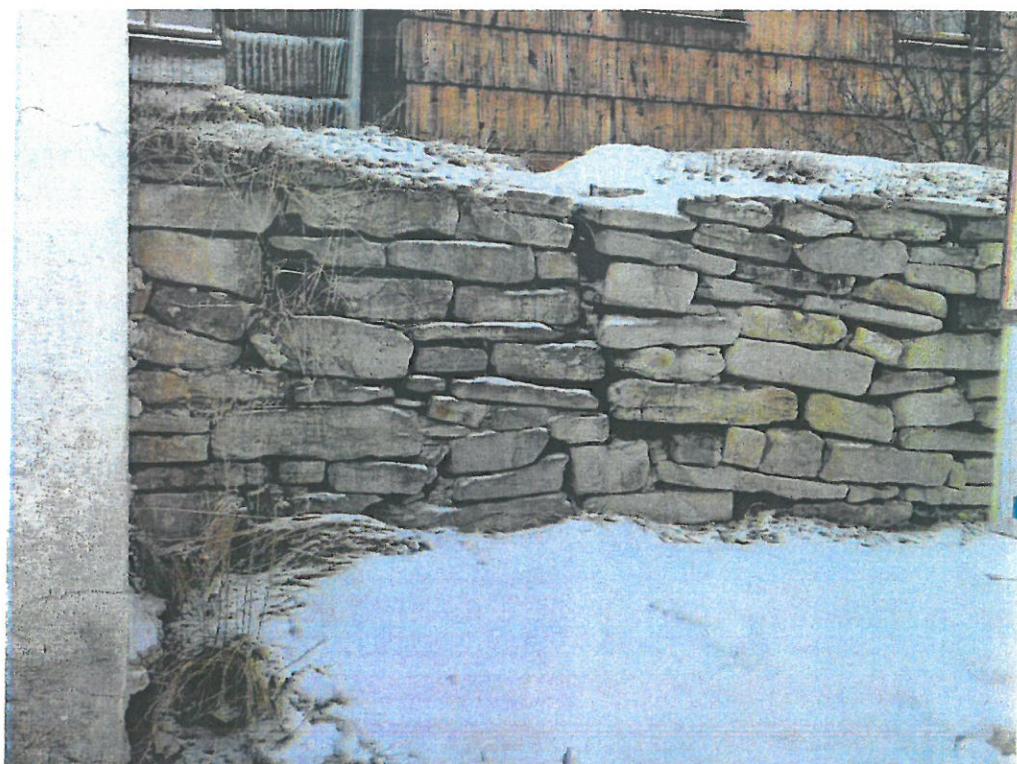
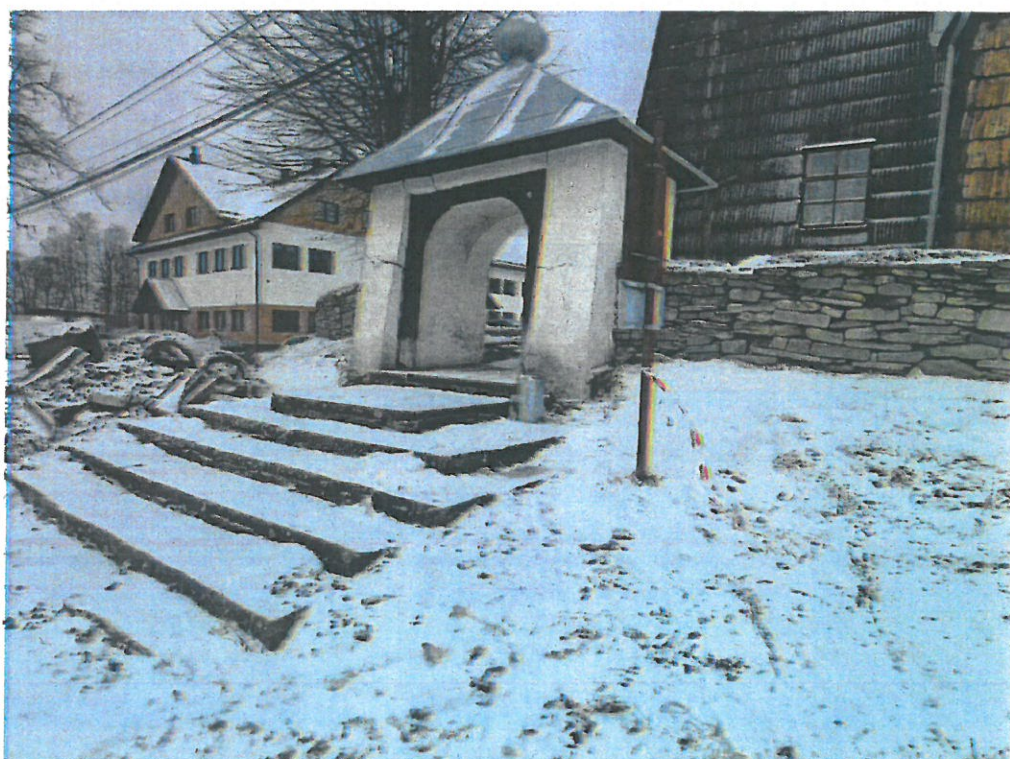
DOKUMENTACJA FOTOGRAFICZNA STANU ZACHOWANIA - **STYCZEŃ 2024**

Mur kamienny wykonany z miejscowego kamienia jest w zróżnicowanym stanie. W wielu miejscach widoczne są rozwarstwienia, przesunięcia, pochylenia, ubytki kamienia oraz korozja biologiczna. przesunięcia spowodowane rozrostem ukorzenia drzewostanu (wyciętego na podstawie stosownych pozwoleń). Fugi i spoinowanie jest zróżnicowane. Nowe bramki, które wymurowane zostały w drugiej połowie XX wieku posiadają fugi zbyt mocne –cementowe.

W wielu miejscach spoiny wypadły przez co mur jest mniej stabilny. Znaczną część muru obecnie zakrywa zbyt duża darń. Po jej zdjęciu możliwa będzie szczegółowa ocena stanu zachowania muru w górnych partiach.

Istniejąca konstrukcja zadaszenia bramki od strony południowej jest w bardzo złym stanie wymaga generalnego przeglądu po zdjęciu poszycia z blachy. Zapewne wymagać będzie wymian oraz uzupełnień w oparciu o istniejący system łączenia drewna w obiekcie; zaciosy, wręby, czopy, kołki drewniane, łączenia na jaskółczy ogon.

1. Rozebranie ;odcinkowo ogrodzenia w sposób najmniej inwazyjny umożliwiający powtórne odtworzenie . Metoda i sposób wykonania opracowany w trakcie prac. Przed rozbiórką należy wykonać bardzo szczegółową dokumentację fotograficzną poszczególnych detali celem dokładnego odtworzenia .

2. Usunięcie mechaniczne i chemiczne glonów i zanieczyszczeń z wątku kamiennego z zastosowaniem preparatu Grunbelag-Enferner firmy Remmers.  
Wykonać zabieg dezynfekcji na całej powierzchni muru preparatem biobójczym, metodą spryskiwania. Środek zwalczający glony, mchy i porosty, nie może odbarwiać powierzchni, ani też wykluczać środków ochrony przeciw pożarowej, a następnie środków impregnujących, biobójczych i hydrofobizujących.

3. Oczyszczenie powierzchni kamienia z zabrudzeń. Metoda i sposób wykonania opracowany w trakcie prac.
4. Usunięcie kamieni o zdegradowanej strukturze i zastąpienie ich nowymi o dobrych właściwościach technicznych. Usunąć wszystkie uzupełnienia cementowe i inne źle wmontowane w obiekt.

5. Wykonanie fundamentu-podbudowy pod odtwarzany mur; **fundament** ( **ściana betonowa** szer. 30 cm z domieszką hydrouszczelniacza do kl W8) 1,2 m pod poziomem terenu istniejącego z dylatacjami ( **systemowa**) na istniejących załomach max co 6-8 m na zasypce zagęszczonego żwiru lub chudym betonie gr 15 cm.

6. **Ponowne ułożenie elementów kamienia według pierwotnego charakteru i układu.** Należy wzorować się na zachowanych fragmentach wątku powtarzając sposób jego wiązania oraz pilnować ściśle wymiarów i kąta nachylenia muru. Brakujący materiał należy uzupełnić takim samym kamieniem jak i pierwotnie użyto i występującym licznie w okolicy. Należy jedynie zadbać o to, aby nowo użyty kamień miał wymiary zbliżone do pierwotnych.

7. **Uzupełnienie spoin pomiędzy ciosami kamienia w formie i charakterze spoin pierwotnych.** Zaleca się zastosowanie wapienno-trasowych zapraw firm; Remmers ,Optolith

8. **Nałożenie darni; historycznego** nakrycia muru .
